保障生产
设备先行

保障生产,设备先行。近年来,酒钢各单位紧盯生产目标任务,守正创新,深入推进设备精益管理,不断在精细点检、隐患排查、预知维修、岗位创新、修旧利废等方面,挖掘实用性管理措施,助力精益设备管理全面提档提速,为生产稳定运行提供坚实设备保障。

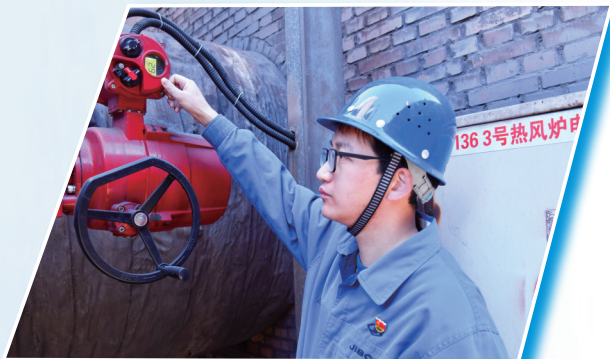
寇福明监测热风炉电动蝶阀数据。谭畅 摄

枢神经’。”寇福明说。有了这套智能核心系统,解冻库14座热风炉的温度、风量等环节可自动化控制,库温能一直保持在80—90℃之间,实现库温的自动调节。

其次,高炉煤气支管改造中,可以为支管加装电动阀门和压力监测系统,系统可以根据库内温度自动开关煤气阀门,减少煤气使用量,最大程度降低碳排放。最后,再将4座解冻库的大门改成远程控制,实现远程方式开启和关闭,改变现有人工开关库门的作业方式,降低作业人员劳动强度,提高作业效率。“高炉煤气支管改造后,每年节省煤气量可达6%以上,节省能源费用8万余元。”寇福明补充说道。

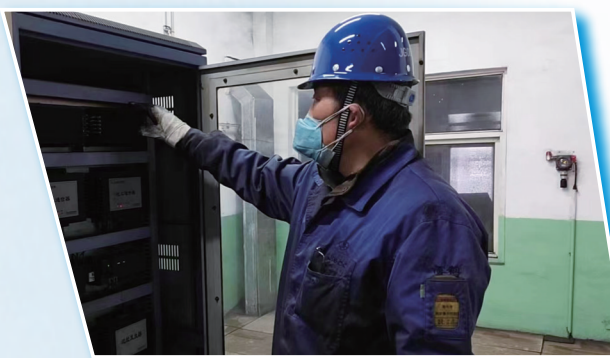
焦化厂职工检查静止无功发生器SVG补偿装置。段伟 摄

静止无功发生器SVG补偿装置采用可关断电力电子器件组成自换相桥式电路,经过电抗器并联在点网上,适当地调节桥式电路交流侧输出电压的幅值和相位,或者直接控制其交流侧电流,迅速吸收或发出所需要的无功功率,实现快速

动态调节无功的目的。作为有源补偿装置,它既可以跟踪冲击型负载的冲击电流,还可以对谐波电流进行跟踪补偿,使焦化厂供电系统因数从0.75提高到0.98以上,保证了供电系统高功率因数运行,有效滤除了电网谐波干扰,从本质上提高了该厂供电系统的品质,让电力“血液”更畅通,运转更安全、运行更高效。经测算,每年可创造经济效益110万元。

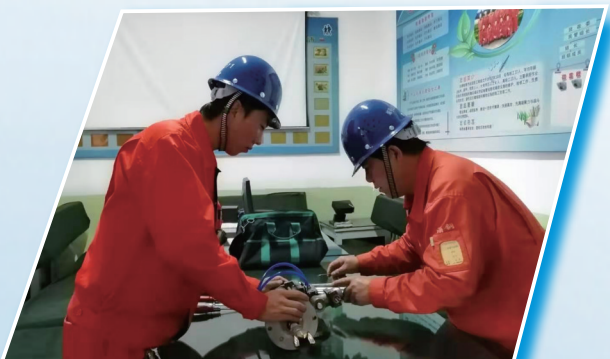
检修工程部职工组装高炉料罐压力自动清堵取压装置。于娟丽 摄

项目组提出设计一种自动清堵取压装置,当发现取压口有堵塞时,点检人员在操作室启动疏通按钮自动疏通取压口,或者观察堵塞规律,利用PLC程序提前进行自动疏通,可以有效解决取压口堵塞问题,还能大大降低安全风险和作业强度。

范军通过查找资料和反复试验,利用长行程气动推杆,配合五位三通电磁阀,完成了自动清堵取压装置设计制作。为了料罐压力测量更加可靠准确,张晓东提出,利用料罐料位测量孔较大的优点,在料位测量孔上再引出一路取压口,安装压力变送器,实现料罐压力“双取压方式”测量方式。经过现场试验,两个取压口测量的料罐压力值完全

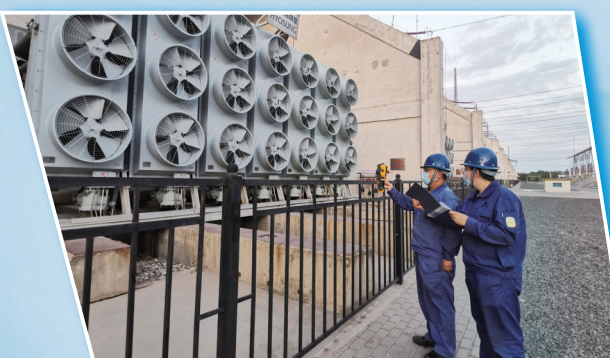
东兴铝业公司运行岗位人员对整流变压器油风冷却装置进行测温。谢毅 摄

为了彻底消除整流变压器油风冷却装置存在的严重缺陷,结合整流变压器冷却装置形式及现场实际情况,技术人员最终选取了“不锈钢穿片式全焊密封结构”的冷却装置。119组冷却装置全部更换为新型的不锈钢管穿片式冷却装置,冷却装置选择350kW的不锈钢穿片式全焊密封结构。此外,在冷却装置的进油口设置联管,以便后期检修和维护,从根本上解决散热管及密封垫漏

2022年4月11日,第一台整流变压器油风冷却装置开始更换安装,8月30日16台整流机组油风冷却装置全部完成更换。该公司设备管理部门组织对更换后的油风冷却装置进行总体评价:“油风冷却装置整体运行工况良好,冷却容量满足整流变压器冷却需求。”此次改造选用的不锈钢穿片式全焊密封结构的冷却装置,消除了油风冷却装置上下油盒密封垫老化漏油问题。同时,管板采用焊接工艺,解决了冷却管与管板直接渗漏油问题。
